生活クラブの家づくり

# 住まい通信 No.83

## ①屋根葺き替え工事

## ②戸車交換工事

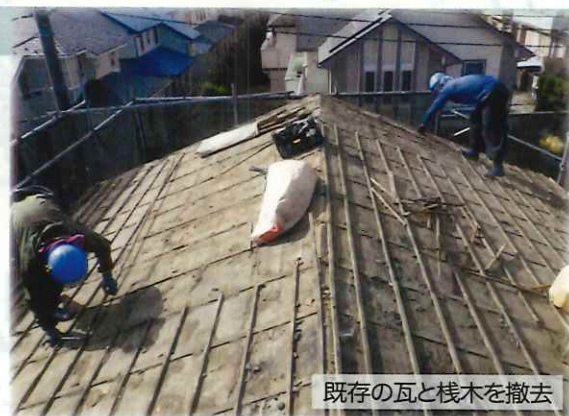
既存の瓦と桟木を撤去

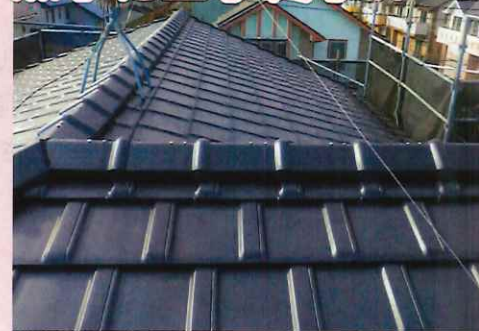
**無事に工事終了!!**

これからも地球温暖化の影響で強い台風や猛暑が予想される中、今回の葺き替え工事は、住まいを長く安心・快適に守るための備えとなりました。

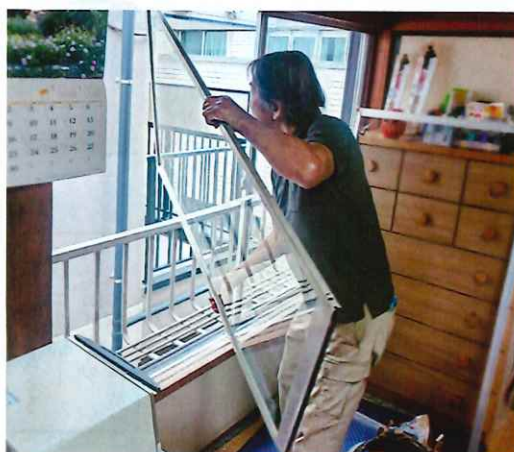
戸車を交換したサッシを吊りこむ高橋氏

後日、修理を担当する高橋氏がサッシ2枚分の戸車4個を用意し、日程を調整して再訪問。無事に戸車の交換を完了しました。新しい戸車は耐久性の高いステンレス製のため、当面は劣化の心配もありません。

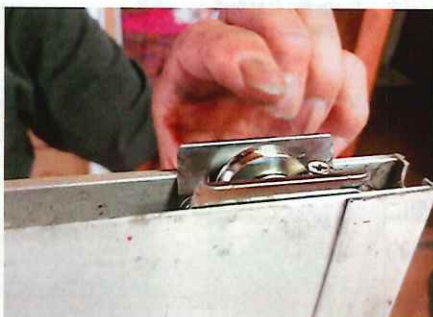
ステンレス製の新しい戸車に交換

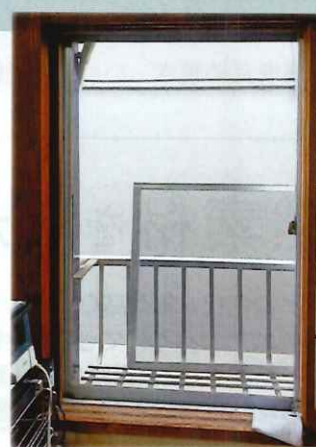
組合員の方から「サッシが動かなくなってしまった」とのご相談をいただきました。現場を確認すると、2階和室の腰窓サッシ2枚のうち1枚が、押しても引いても動かない状態でした。

動かなくなってしまった  
2階和室のサッシ

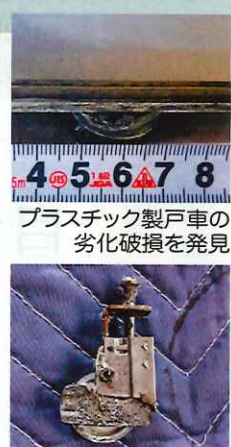
まず、ネジを回して戸車の高さ調整してみたところ、なんとか動くようにはなりました。しかしサッシを取り外して点検してみると、プラスチック製の戸車が経年劣化により破損していました。

取り外した戸車

4 5 6 7 8  
プラスチック製戸車の  
劣化破損を発見
