## ★子供さんたちが元気に育った家～築14年のM邸

## 網入りガラスに防犯フィルムを貼りました

## 破損した雨樋の部分交換

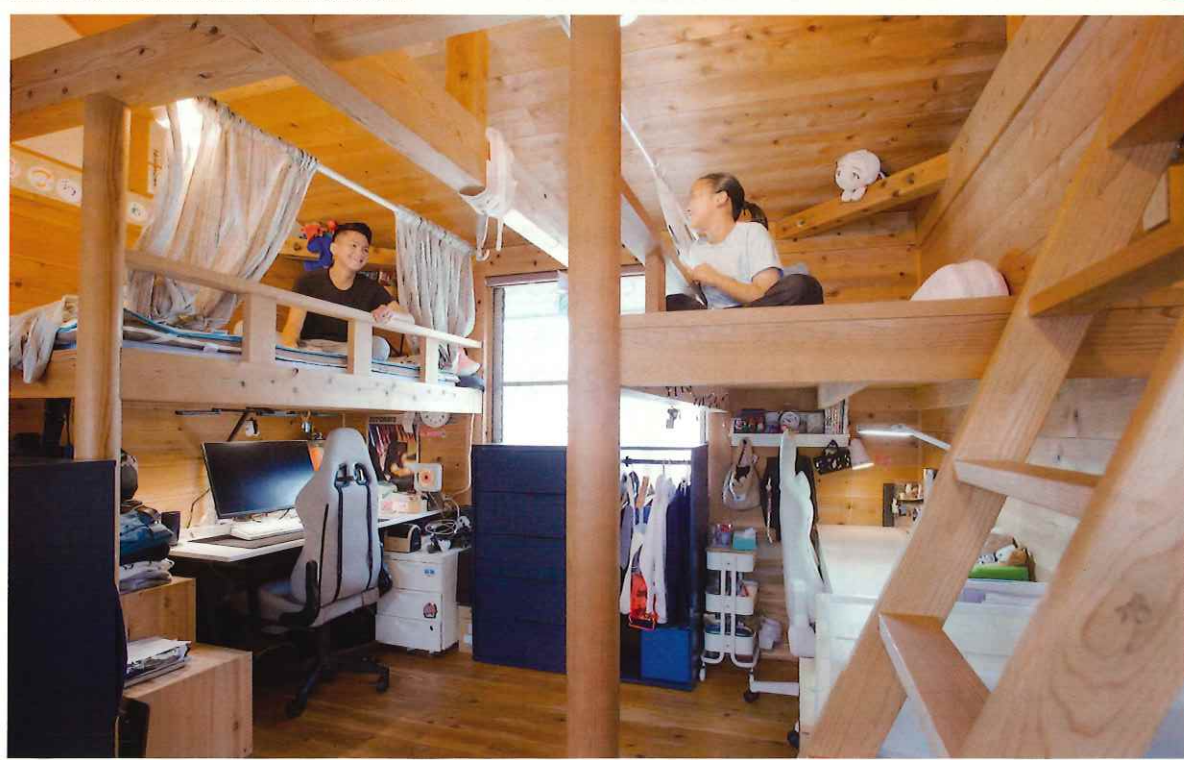
2階にある子どもさんたちの居住スペース。仕切ろうと思えば、真ん中を走る梁に扉をつけたり、間仕切り家具を置いたりもできる。

2階にはご夫妻の寝室のほかに、息子さんたち二人用にシンメトリーに配置した勉強スペースとベッドがあります。天井の真ん中に梁(はり)が通っており、仕切る必要が出てきた時は、家具を仕切りに使ったり、壁を立てたり、カーテンで済ませたりと、様々な選択肢があります。

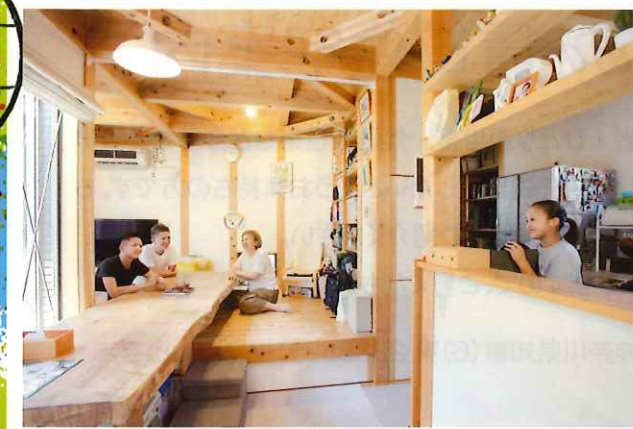
ダイニングと小上がり空間を、無垢材の大きなテーブルがつなぐ。テーブルの脚の向きを変えることで高さも変えられる。

● 泉区のM邸は、今から14年前の2010年12月に竣工しました。ご夫婦、息子さん二人と、もう一人お子さんが生まれる予定で5人家族の住まいとして設計しました。建物延べ床面積は80.96㎡(24.50坪) 数字だけを見ると『少ないのでは?』と思われるかも知れません。しかし、1階はダイニングと小上がりを大きな無垢材テーブルで、つなげたり、離したりと、TPOに応じて空間の使い方を変えることができるほか、ウッドデッキのある中庭への出入りのしやすさ、中庭を含めた眺望の広がりから、数字以上に広く住まえる空間になっています。

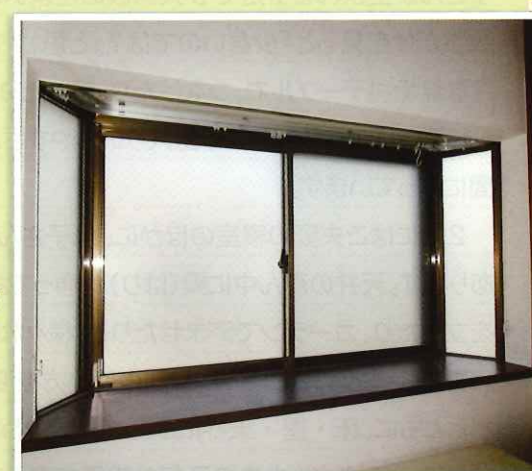
完成!!

川崎市高津区にお住いのHさんから、窓ガラスに防犯フィルムを貼りたいとのご相談をいただきました。訪問してみると、お住いの場所が準防火地域に入っており、窓ガラスは防火対策仕様の網入りガラスでした。網入りガラスにフィルムなどを貼るとガラスの割れにつながるなどの声がありますが、対応できる防犯フィルムを各メーカーで開発しています。今回は、3Mジャパンというメーカーの「ULTRAS2200」を使うことにしました。

フィルムの周囲をシーリング

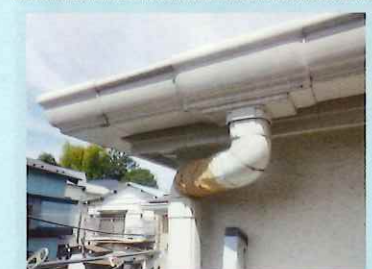
築19年のお家で雨樋が破損し、雨が降るとそこから雨水が落ちてきてしまうというご相談をいただきました。雨水の落下場所が、玄関への通路で駐車場も兼ねているため、解決する必要があるとのこと。調査に行ってみると、軒樋の下のエルボが破損しているようで、お施主さんがその部分にガムテープを巻いていましたが、雨水の落下をうまく防ぐことができていませんでした。

お施主さんがガムテープで応急処置しても雨水は落下

エルボの交換工事で解決しました。費用は約3万2千円でした。

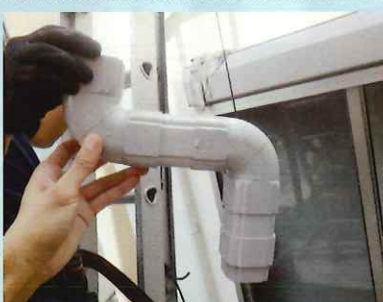
新しいエルボ

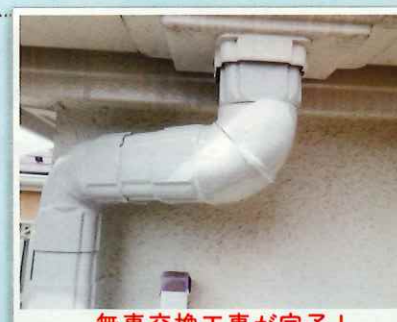
無事交換工事が完了!
